Inwentaryzacja, projekt prac remontowych, ~~projekt rekonstrukcji~~
(wersja A i B), cerkwi grekokatolickiej p.w. NMP

Działka nr 168/1, Liskowate, gm. Ustrzyki Dolne, pow. bieszczadzki, woj. podkarpackie

**PROJEKT PRAC
REMONTOWYCH**

**PROJEKT REMONTU
KONSERWATORSKIEGO**

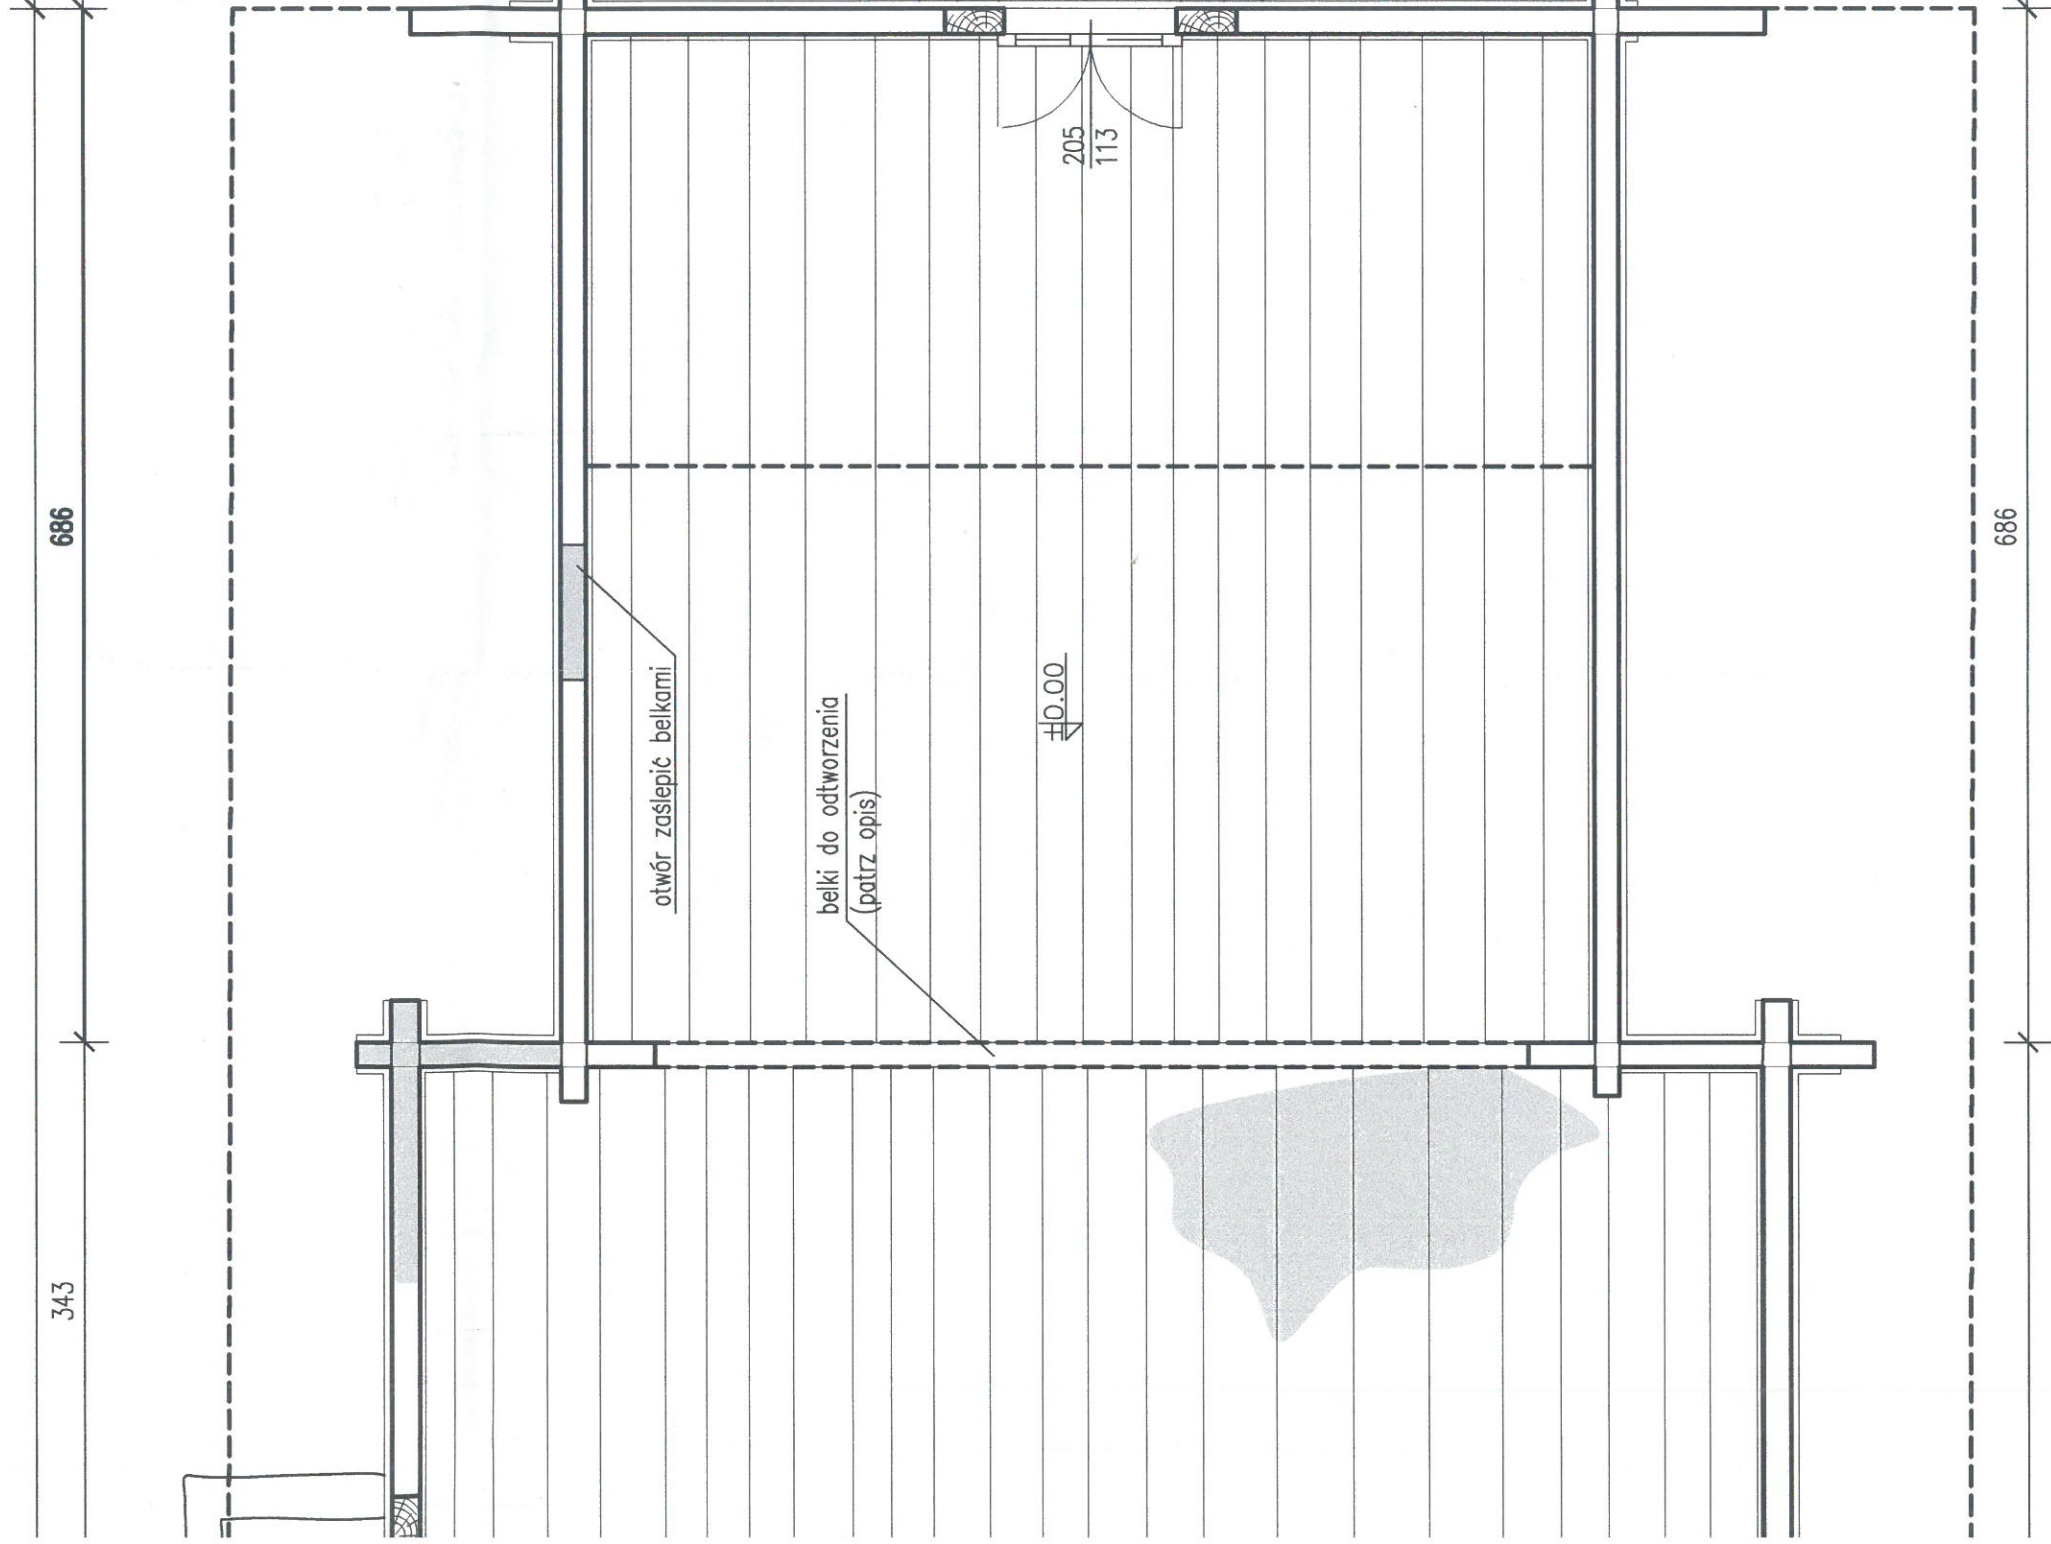
■ ELEMENTY PRZEZNACZONE DO WYMIANY
PODCZAS REMONTU

Cerkiew posadowiona jest na kamiennym fundamencie, wykonanym z bloków wapiennych i piaskowych, murowanych na zaprawie cementowo-wapiennej. Fundament wymaga uzupełnienia kamieni na fragmentach zaznaczonych na rysunkach inwentaryzacyjnych, ustabilizowania luźnych kamieni oraz uzupełnienia zaprawy. Wykonać otwory wentylujące przestrzeń pod podłogą i udroźnić istniejące zaślepione. Na fundamencie ułożono papę pod drewnianą podwalinę, o przekroju poprzecznym 25x30 ÷ 30÷38 cm. Stan techniczny podwaliny jest dobry. Wymiany wymagają niewielkie fragmenty podwaliny, np. w narożniku nawy. W przypadku wymiany podwaliny należy usunąć starą papę i wykonać podkład z papy na nowo. Łączenia nowej podwaliny ze starą wykonywać na połączenia ciesielskie. Dookoła obiektu wykonać utwardzoną opaskę kamienną wg opisu w pkt. 5.3.

Podczas remontu należy wyjąć okna, uzupełnić ubytki ram okiennych. Okna poddać renowacji, przeszklić. Na rysunkach zaznaczono otwory okienne do zaślepienia: dolne w prezbiterium i dolne w babińcu. Nieistniejące, górne okna babińca odtworzyć, jak na rysunkach.

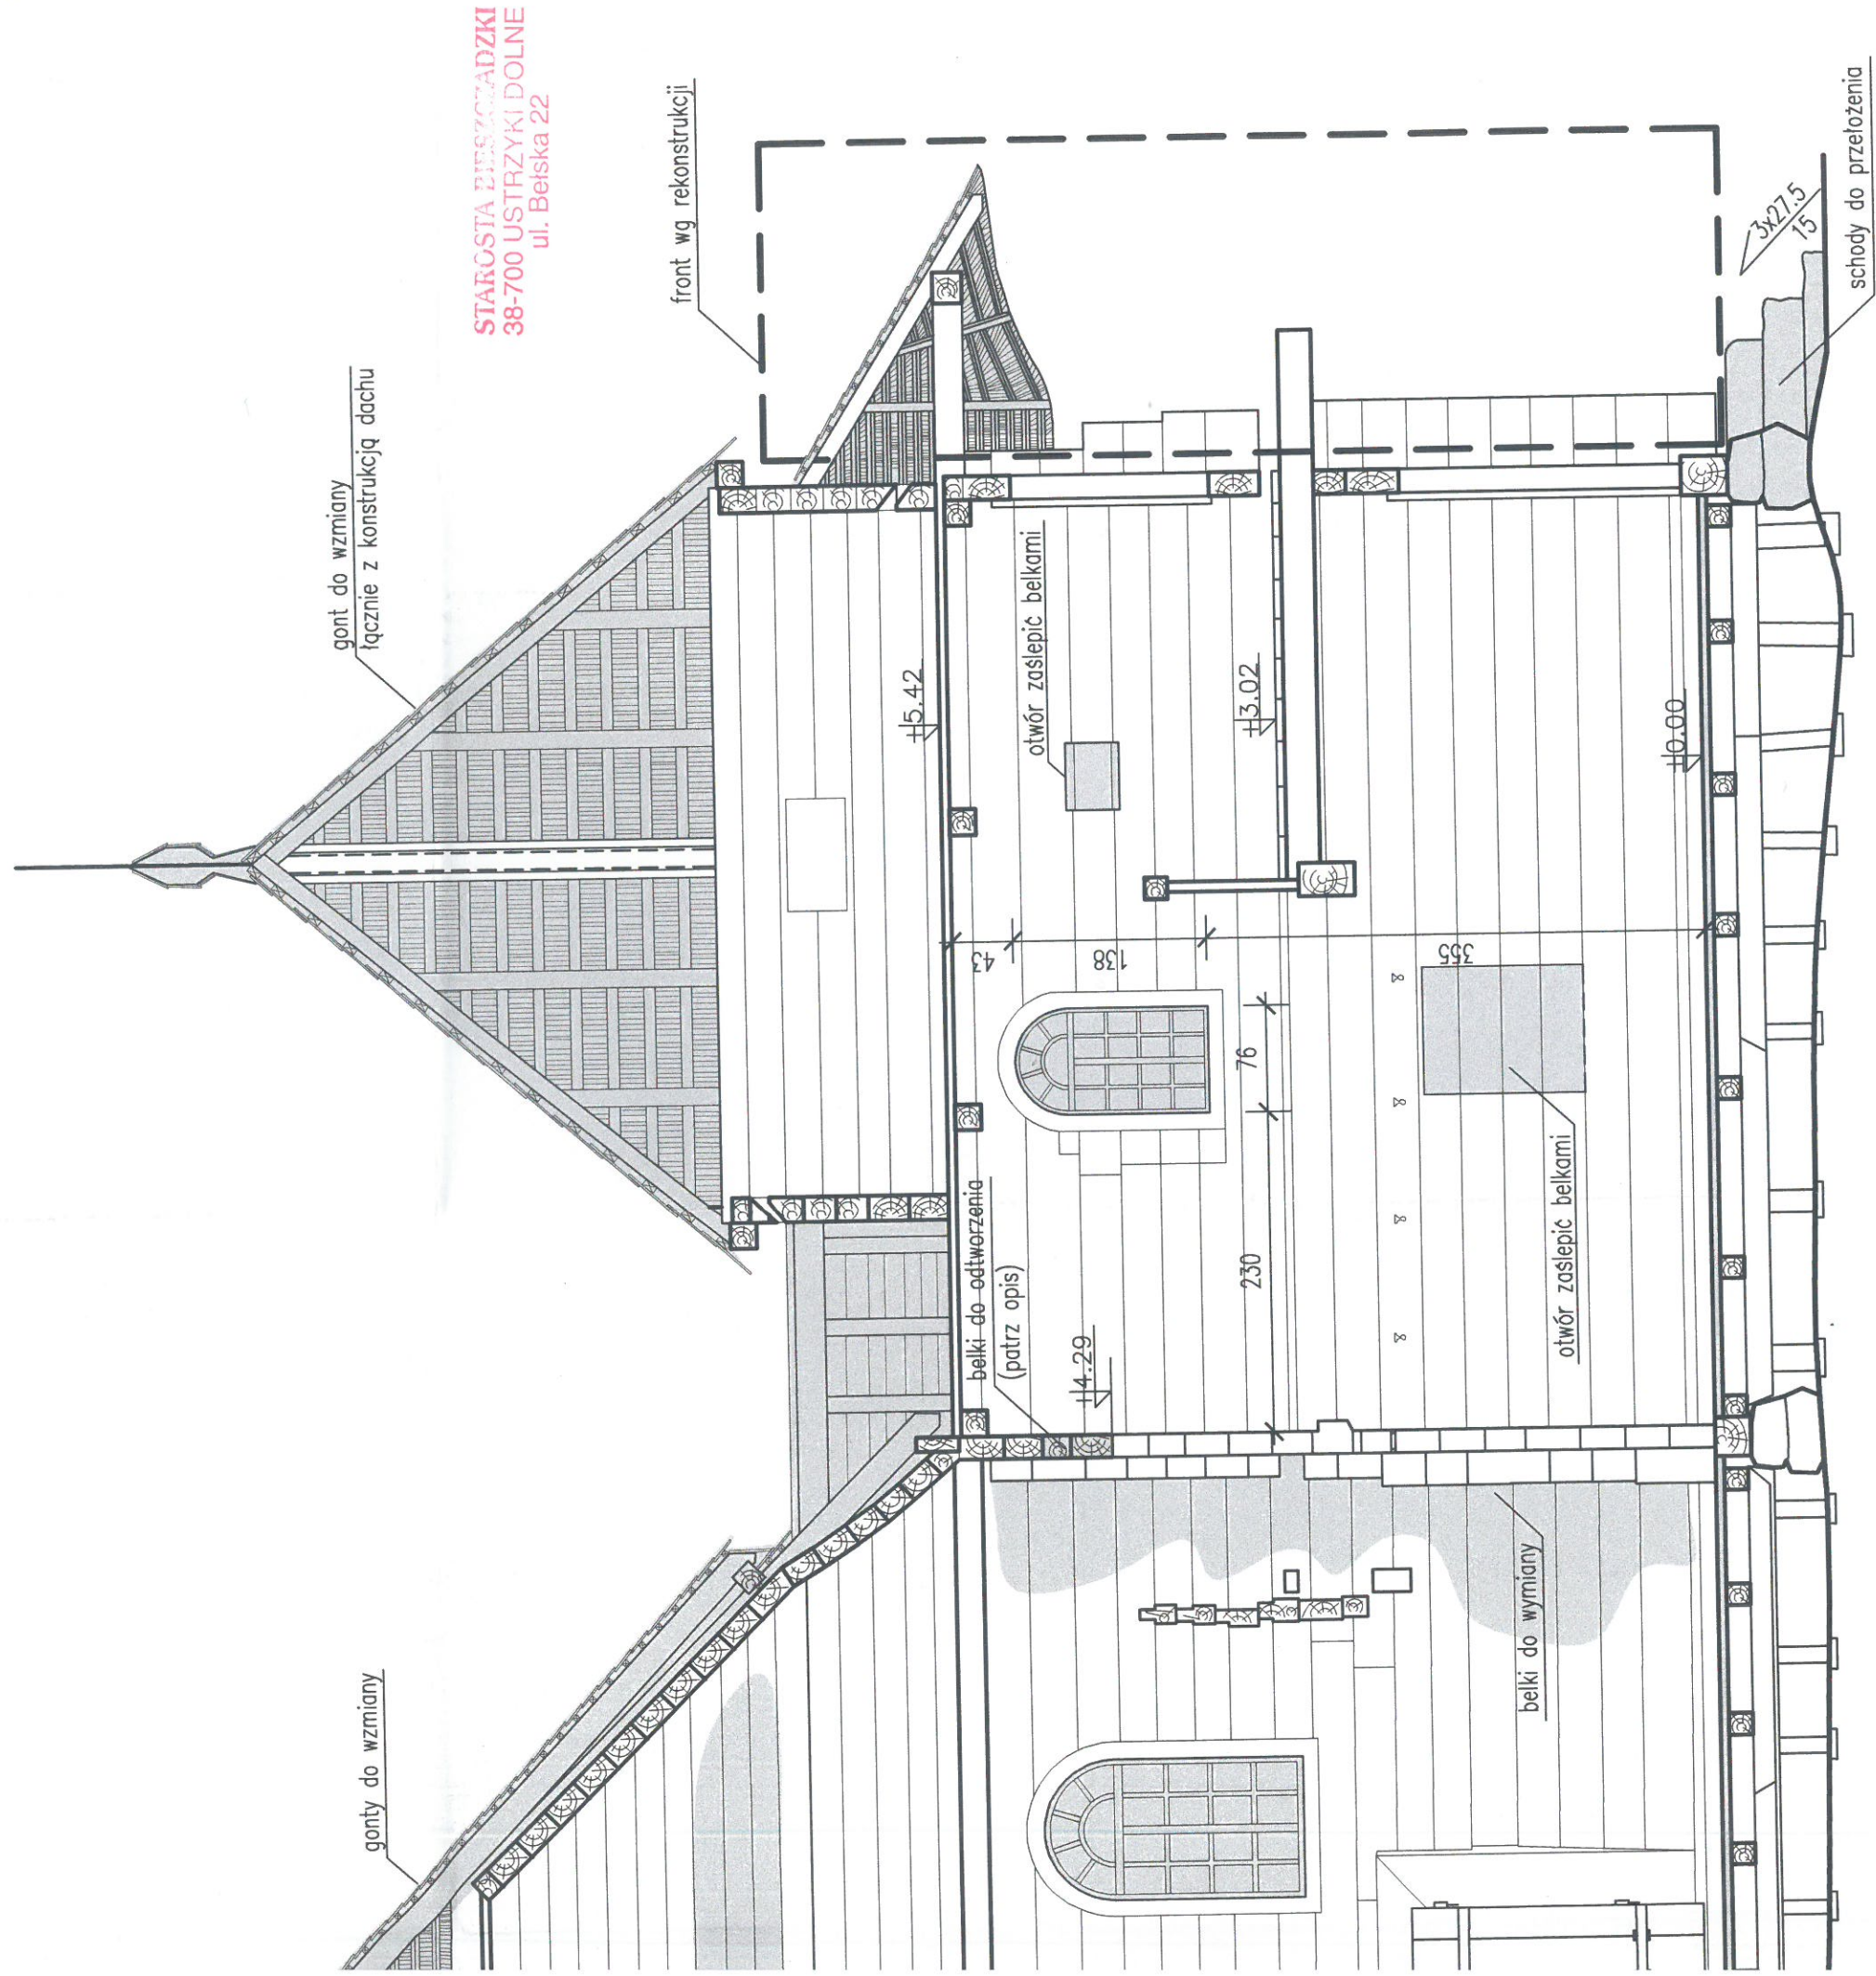
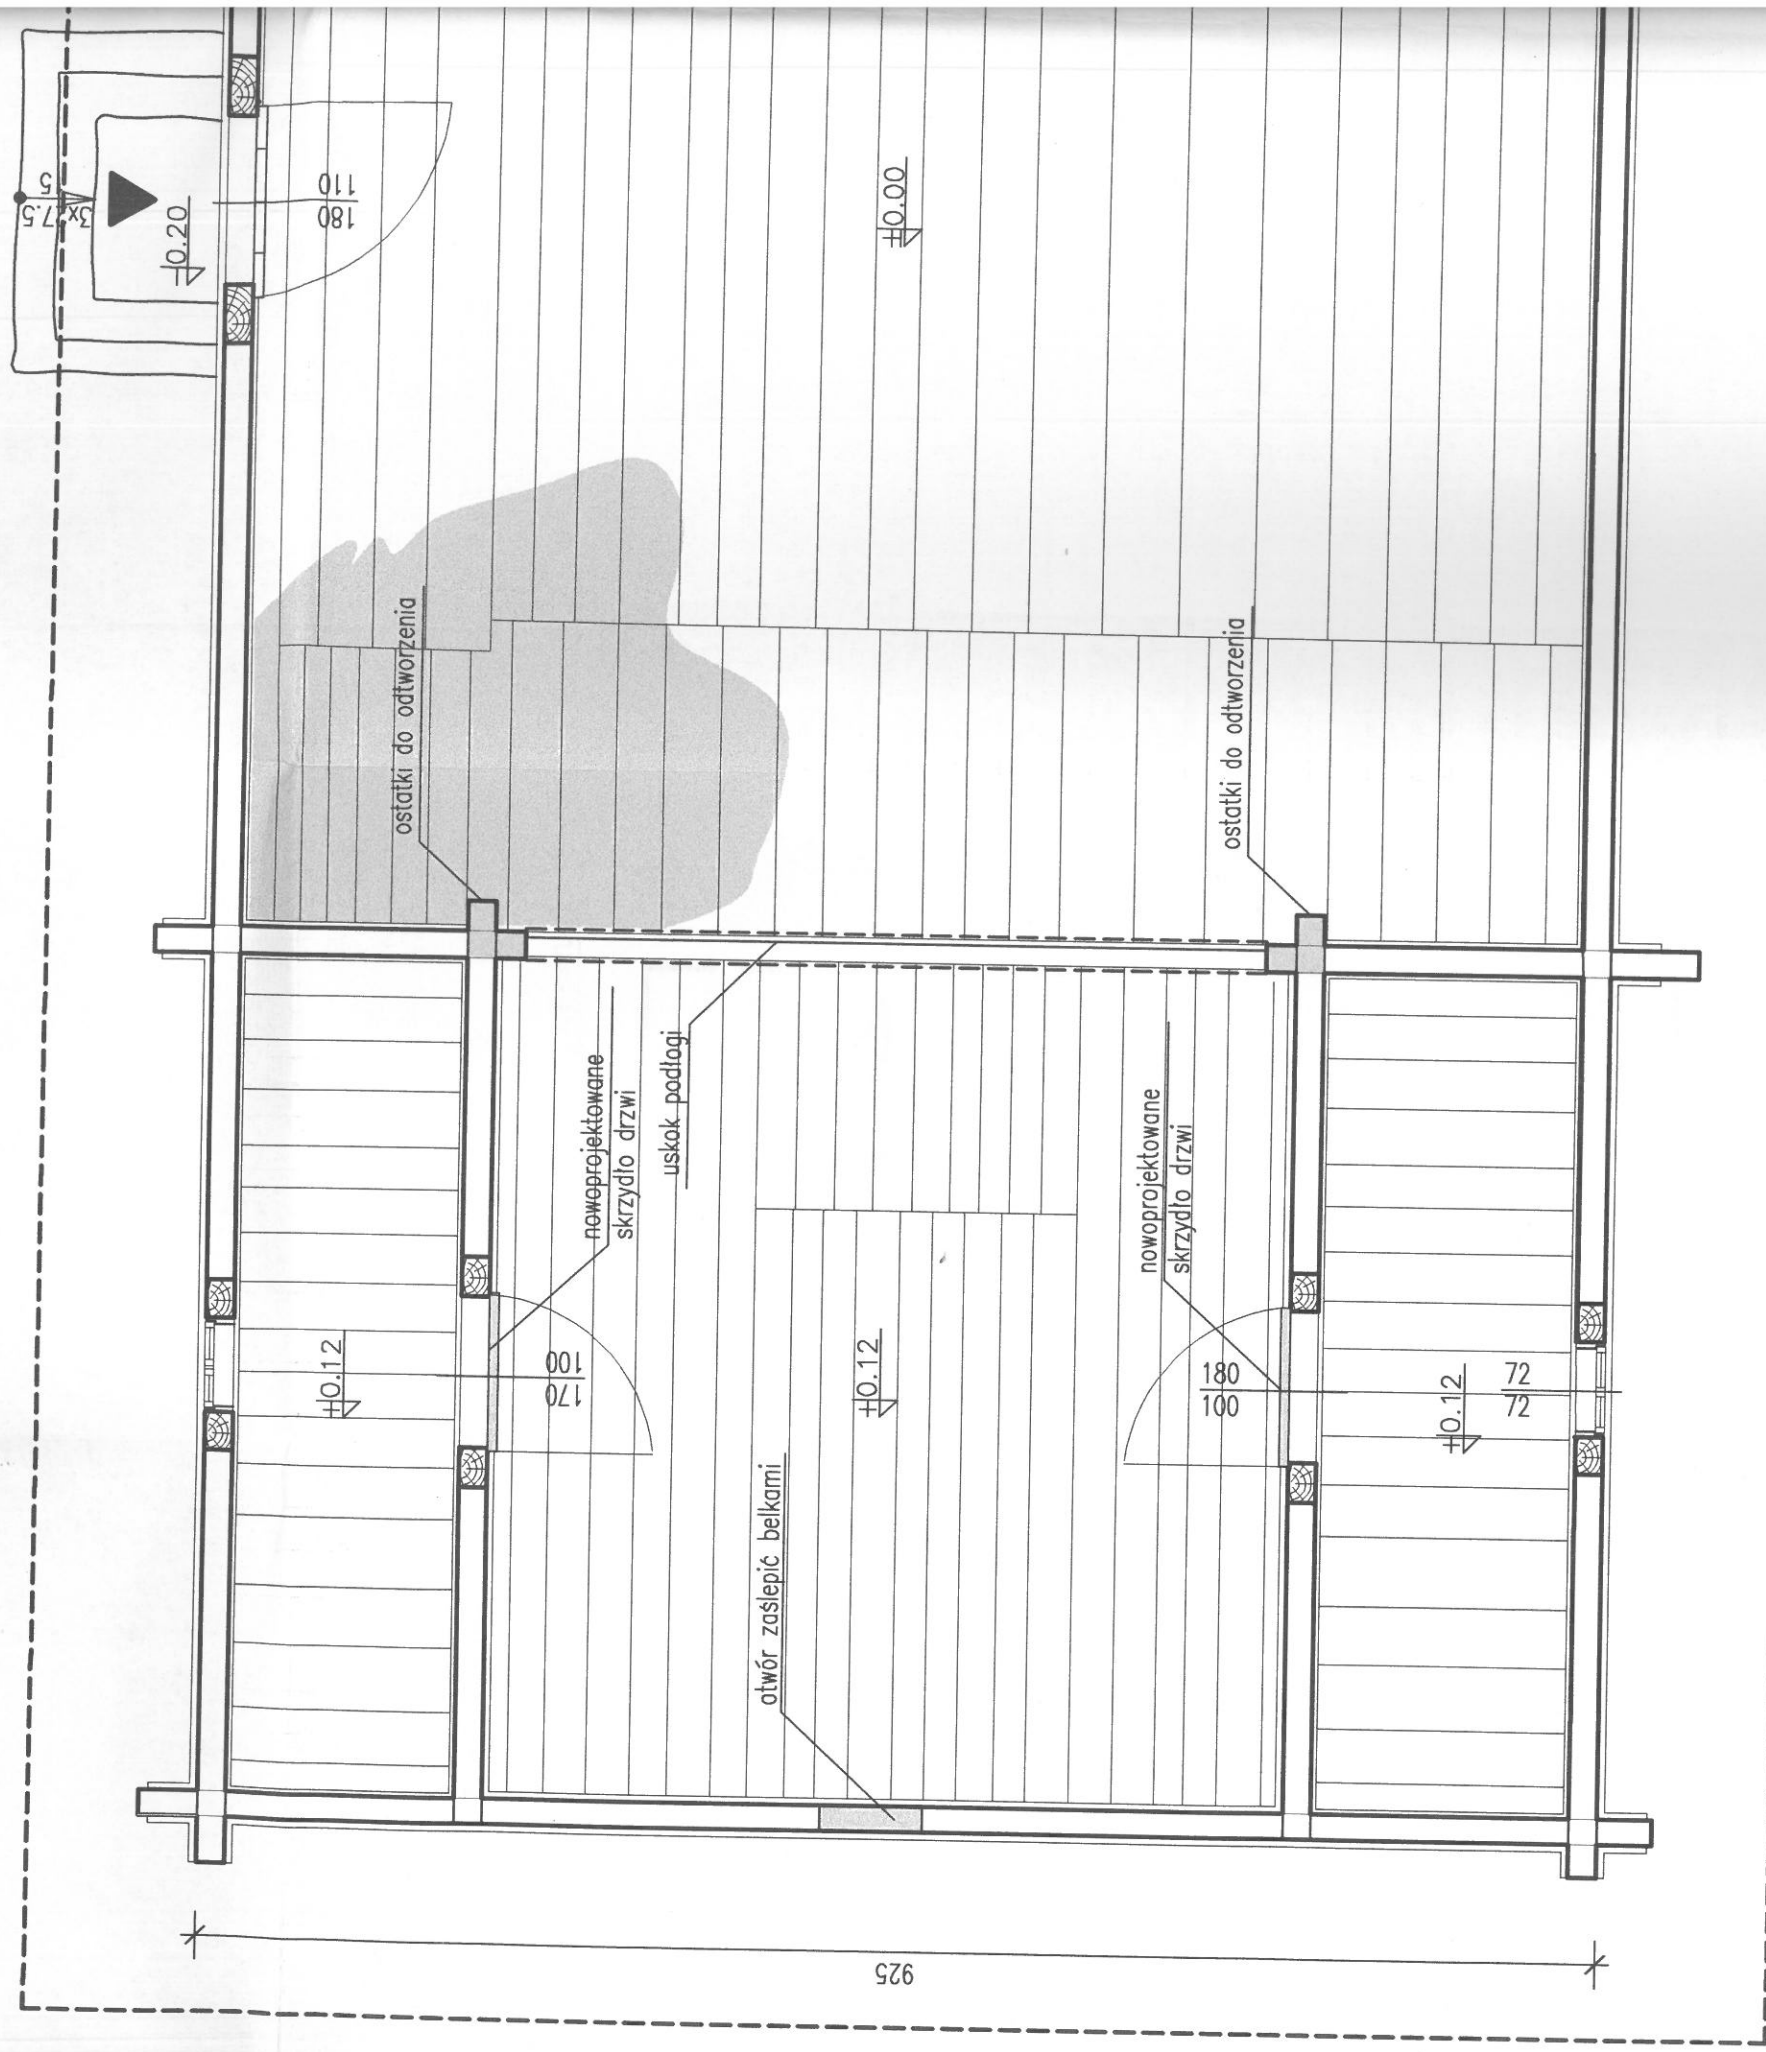
■ ELEMENTY PRZEZNACZONE DO WYMIANY
□ PODCZAS REMONTU

Wymiany wymaga dach nad babińcem, zarówno w zakresie konstrukcji, jak i poszycia gontowego. Należy wymienić krokwie dachowe, łąty i położyć nowy gont. Ponadto planuje się wymianę gontu na dachu nawy, wraz z wymianą zniszczonej konstrukcji. Wymiany wymagają również belki zrębowe widoczne od wewnątrz nawy oznaczone na rysunkach. Ponadto konieczna będzie wymiana zniszczonych elementów konstrukcji poszycia dachu nad nawą: krokwi i łąt. Należy przypuszczać, że znaczna większość elementów uległa zniszczeniu, z uwagi na bardzo zły stan techniczny gontu i widoczne zniszczenia elementów pod poszyciem dachu.

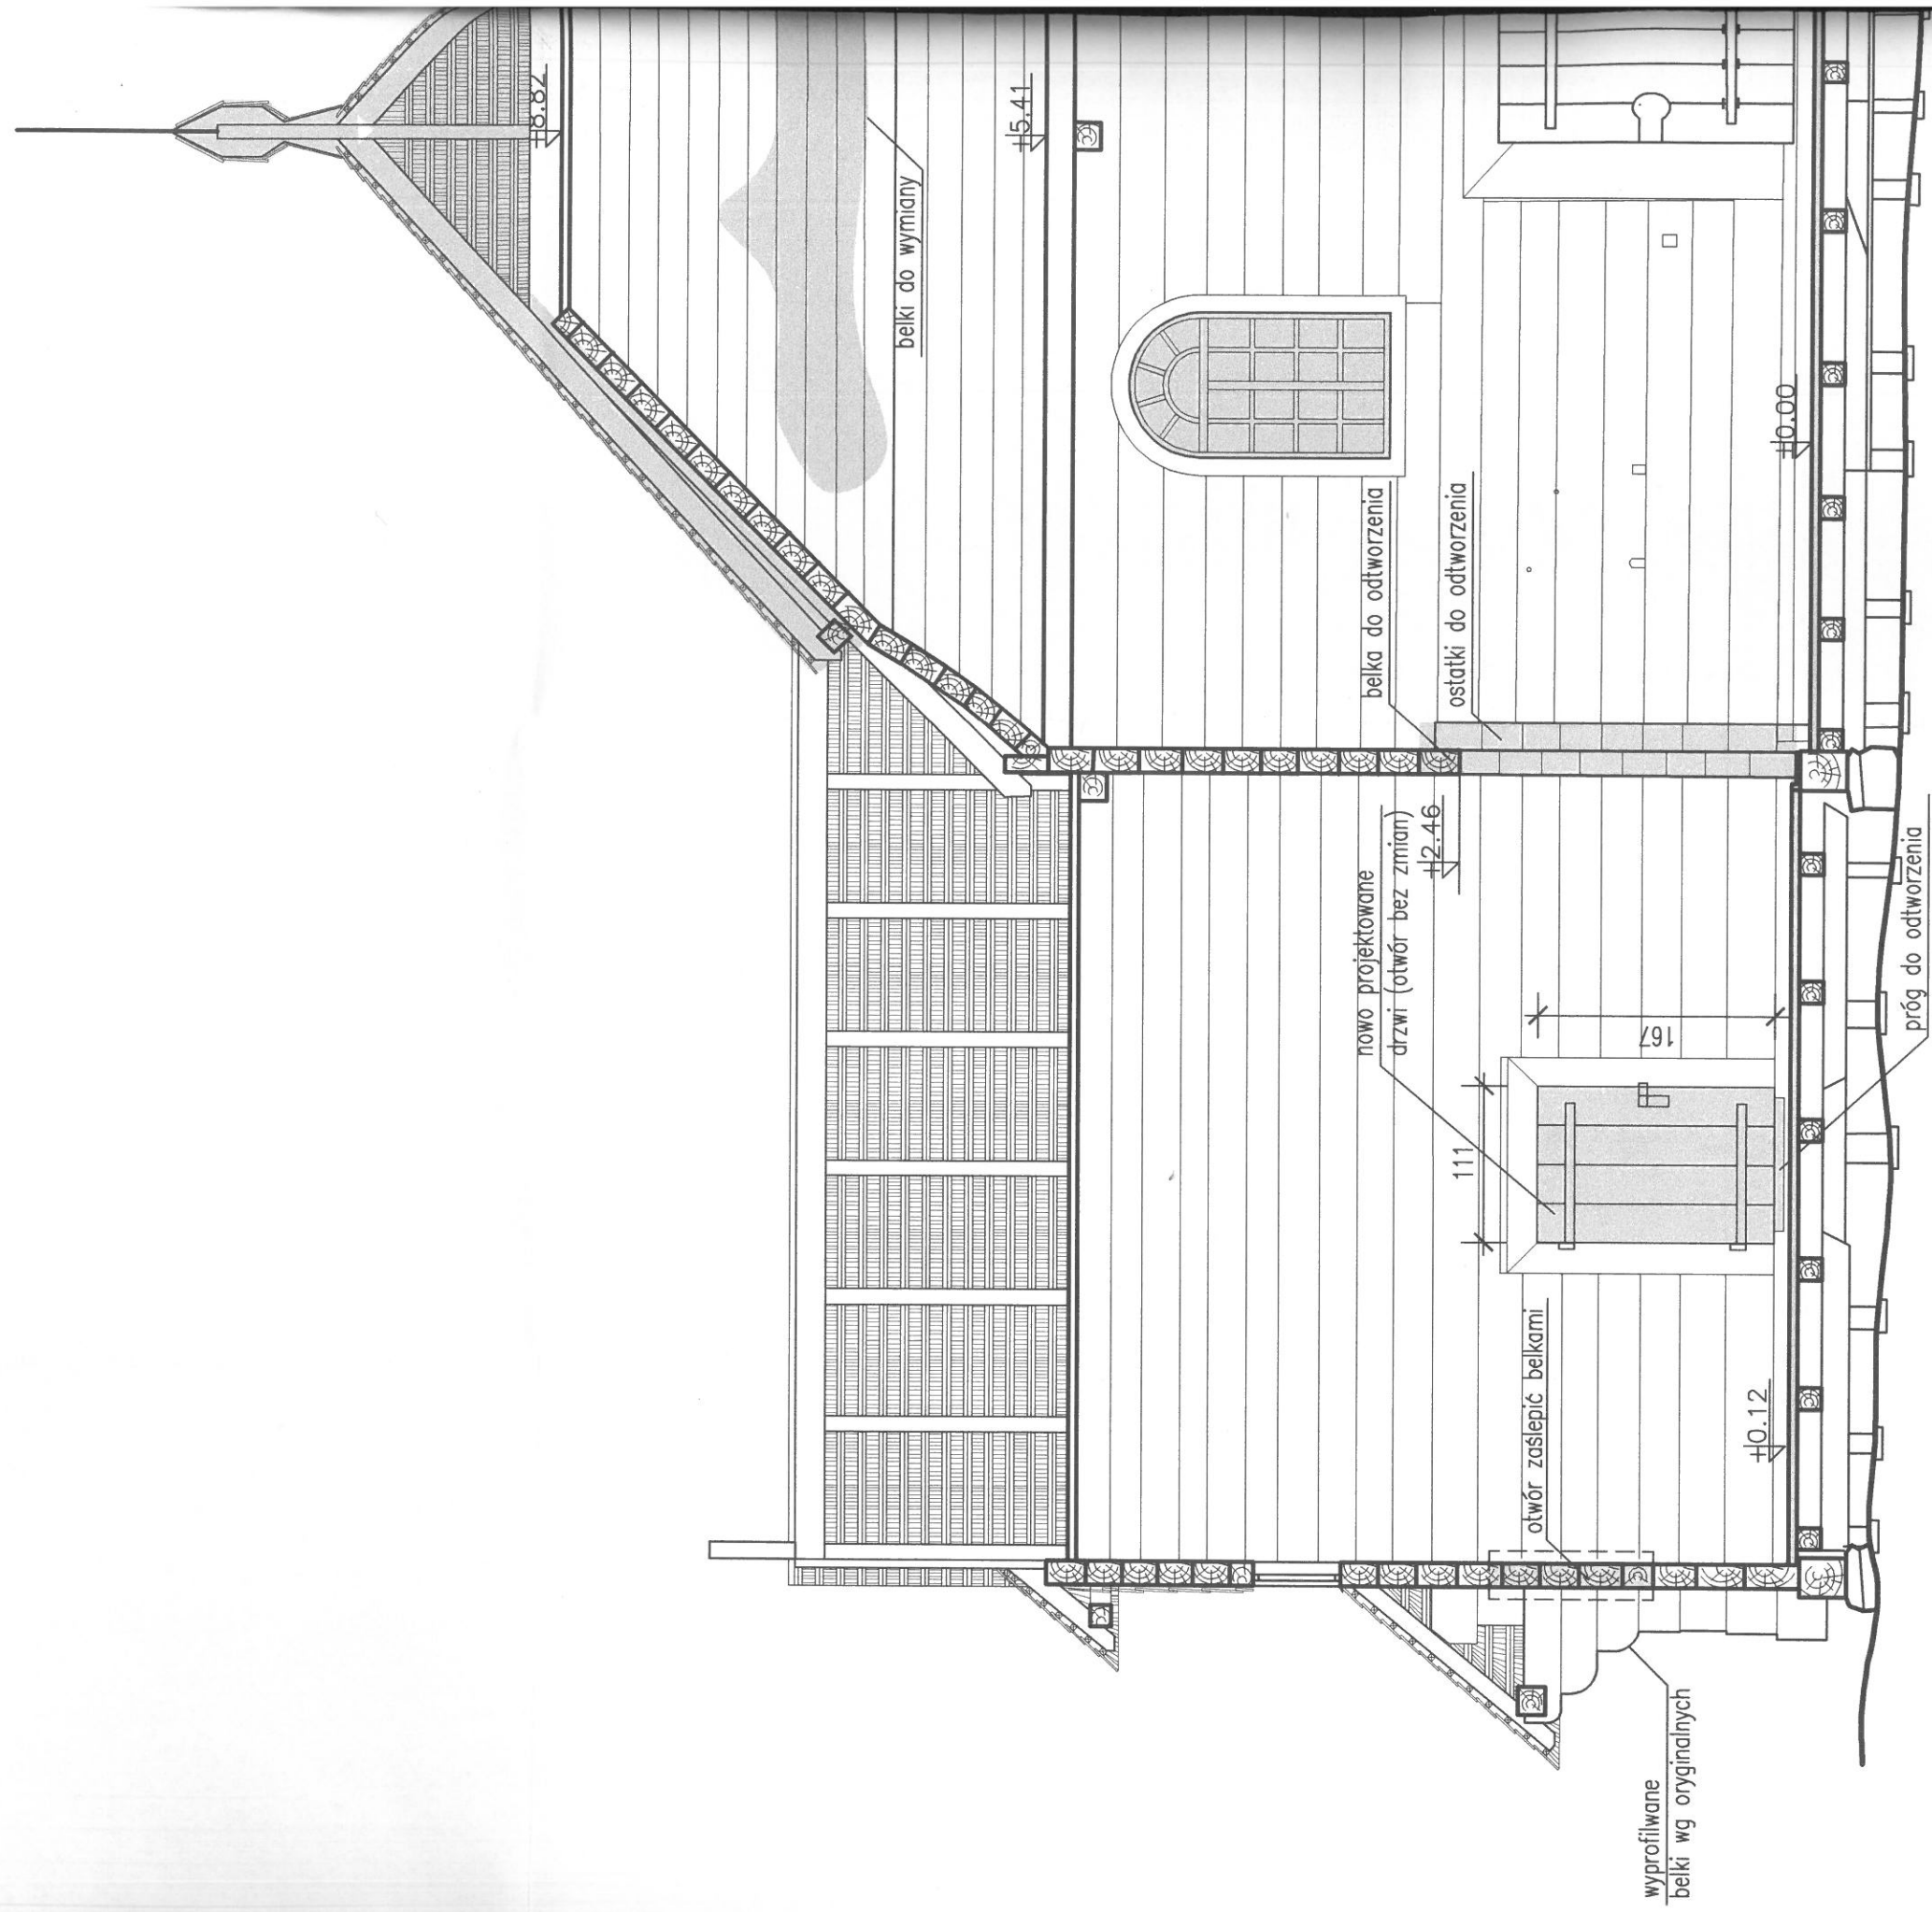
gonty do wzmiiany

belki do odtworzenia
(patrz opis)

wyprofilowane
belki wg oryginalnych
